| <b>Denumirea lucrarii :</b> | <b>Proiectare si executie rotoare monobloc, injectoare si deflectoare aferente hidroagregatelor din CHE Dobresti - asistenta tehnica la montaj si PIF</b> |
| <b>Nr. contract :</b> | 49/23.05.2019 |
| <b>Beneficiar :</b> | SPEEH HIDROELECTRICA SA |
| <b>Furnizor :</b> | S.C. Uzinsider General Contractor S.A. |

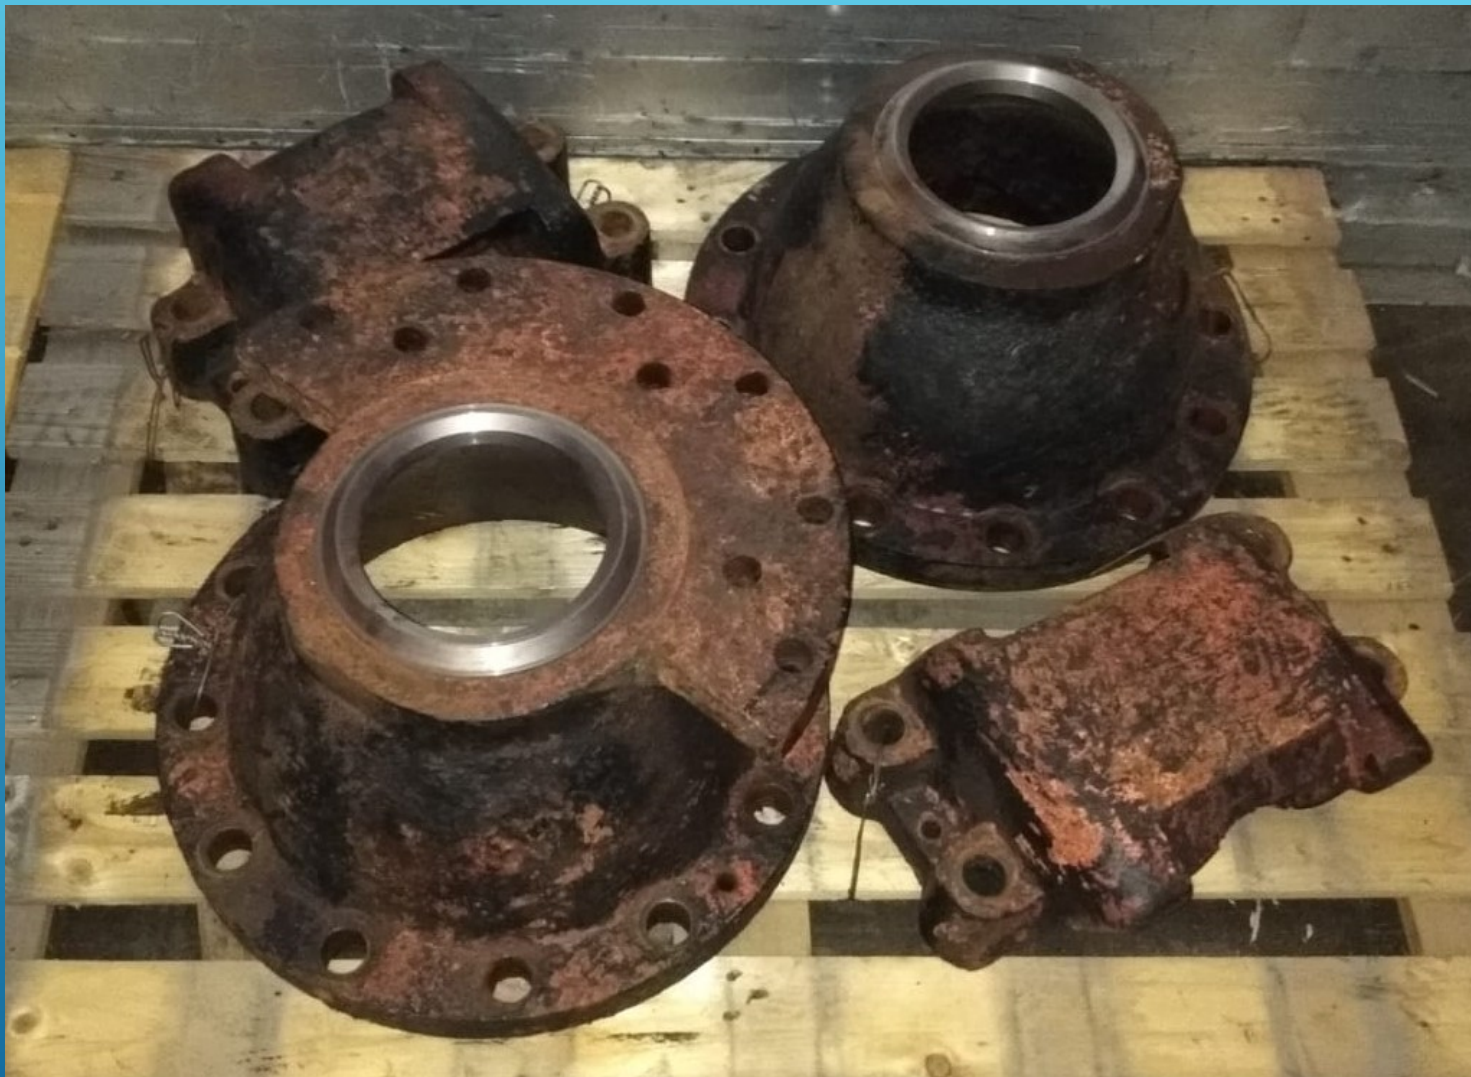
Cupele rotorice, realizate prin turnare din otel inoxidabil, s-au rupt in timpul functionarii cauzand avarii majore ale subansamblelor turbinelor.

Carcasele din fontă ale turbinelor au fost înlocuite sau reparate local prin sudură, in urma loviturilor cauzate de ruperea cupelor rotorice.

Înlocuirea cupelor nu a condus la rezultatele scontate, acestea continuan da se rupa, turbinele fiind tinute sub supraveghere atenta.

- ▶ Injectoarele, construite din profile conjugate, ce asigură variația debitului și aducerea curentului de apă spre rotorul turbinei sub forma unui jet compact, au necesitat înlocuirea diuzelor, acelor injectoare și bușelor de ghidare.
- ▶ Deflectoarele, au suferit desprinderi de material din cauza materialelor îmbătrânite, solicitărilor la oboseală a elementelor de prindere sau lovirii în cazul ruperii cupelor rotorice.

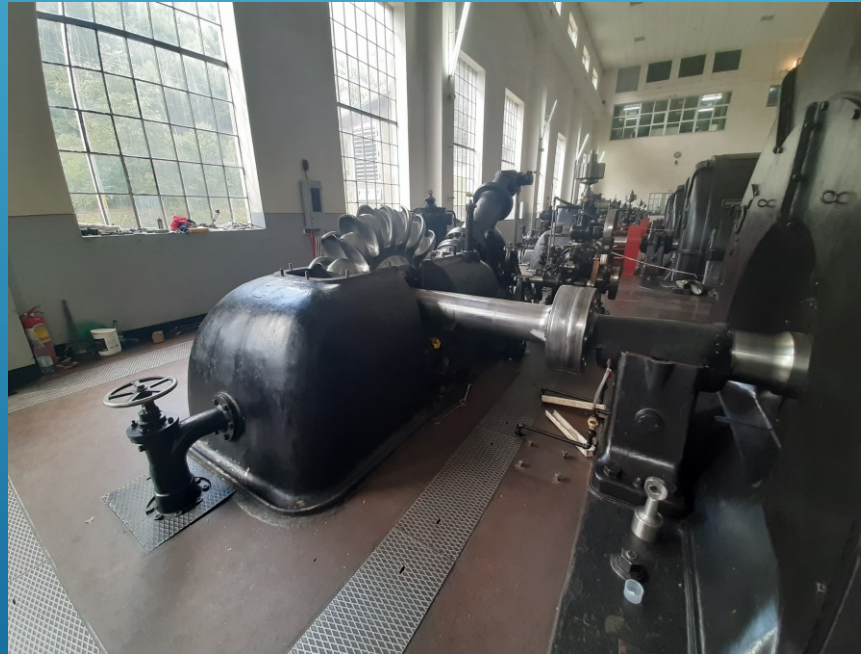
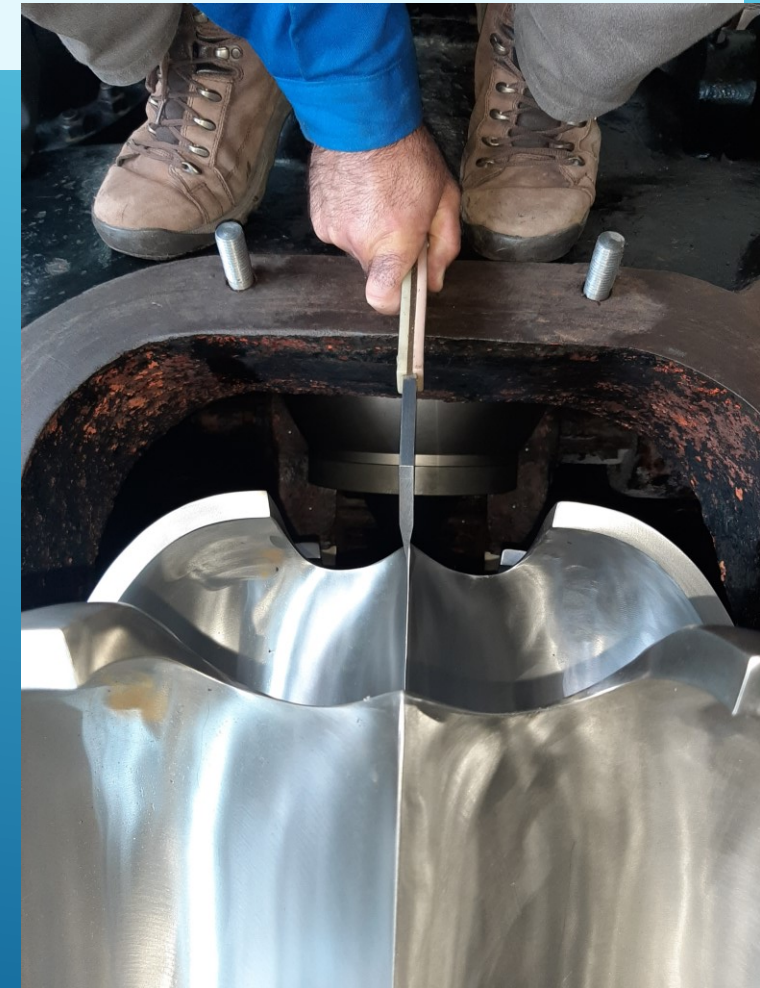
- **Verificarea alinierii axei injectoarelor cu planul median (de simetrie) al rotorului.**
- ▶ Verificarea alinierii s-a facut atat cu dispozitivul pus la dispozitie de WWS Wasserkraft GmbH, ce verifica alinierea varfului acului injector cu planul de simetrie al rotorului (cutitul cupei) cat si verificand alinierea axei turbinei cu planul de simetrie al rotorului. Axa turbinei este trasata pe carcasa si pentru materializarea ei s-a folosit o rigla „fir de par”. Folosind ambele metode s-a constatat ca rotorul este deplasat catre generator 0.5mm, abatere considerata acceptabila de catre proiectant.

- ▶ S-a realizat cu ajutorul a doua comparatoare, dupa montarea lagarului turbinei. Orizontalitatea s-a verificat cu ajutorul unei nivele de precizie. Conform pasaport, valorile sunt in limite admisibile.

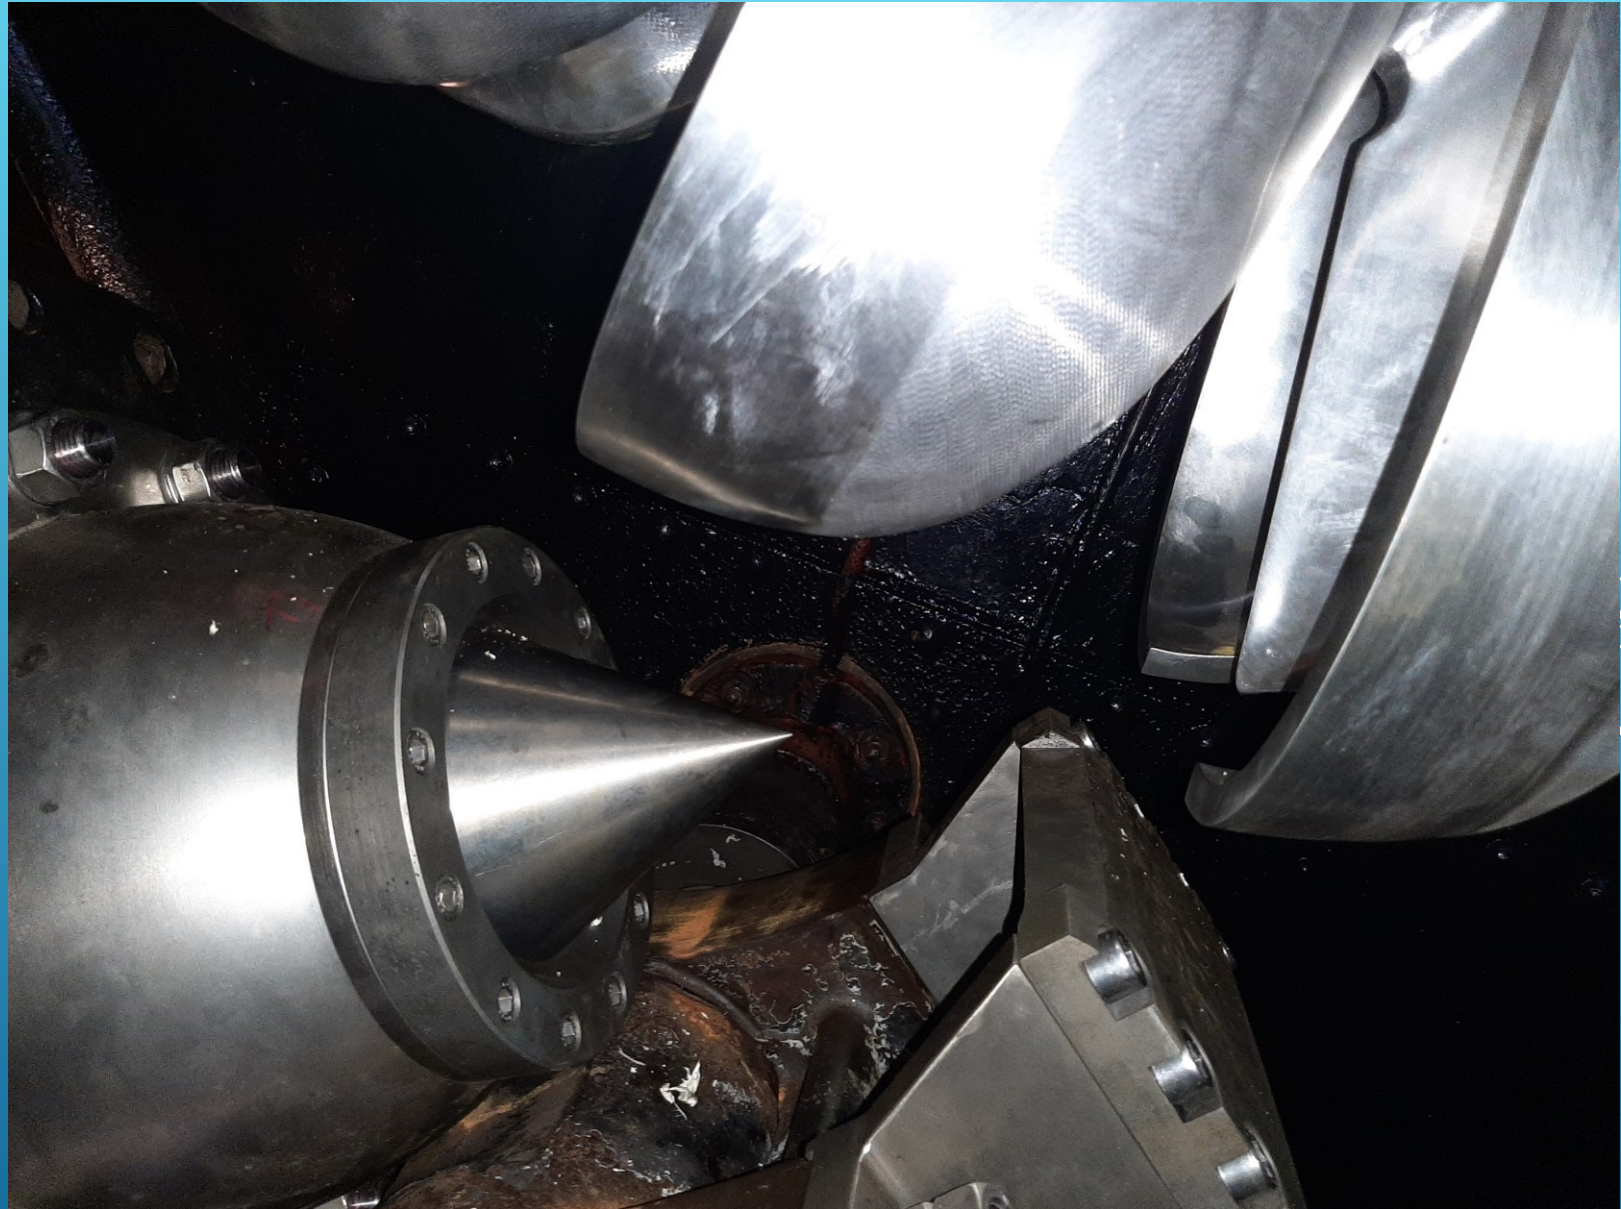
- ▶ Dupa finalizarea lucrarilor de montaj toata instalatia a fost pusa sub presiune la 30bar. S-a constatat ca exista pierderi forte mici de apa atunci cand injectoarele sunt inchise complet. Astfel s-a trecut la punerea in functiune a turbinei, respectiv la proba de 72 de ore. Dupa proba de 72 de ore s-au realizat testele de performanta
