**UZINSIDER**  
GENERAL CONTRACTOR S.A.

# REPARATII PANOU SUPERIOR SI SISTEM DE ACTIONARE STAVILA PLANA DUBLA NR.1 LA BARAJUL DE PRIZA NR.1 TG. MURES

contract nr. 29 din 12.08.2021

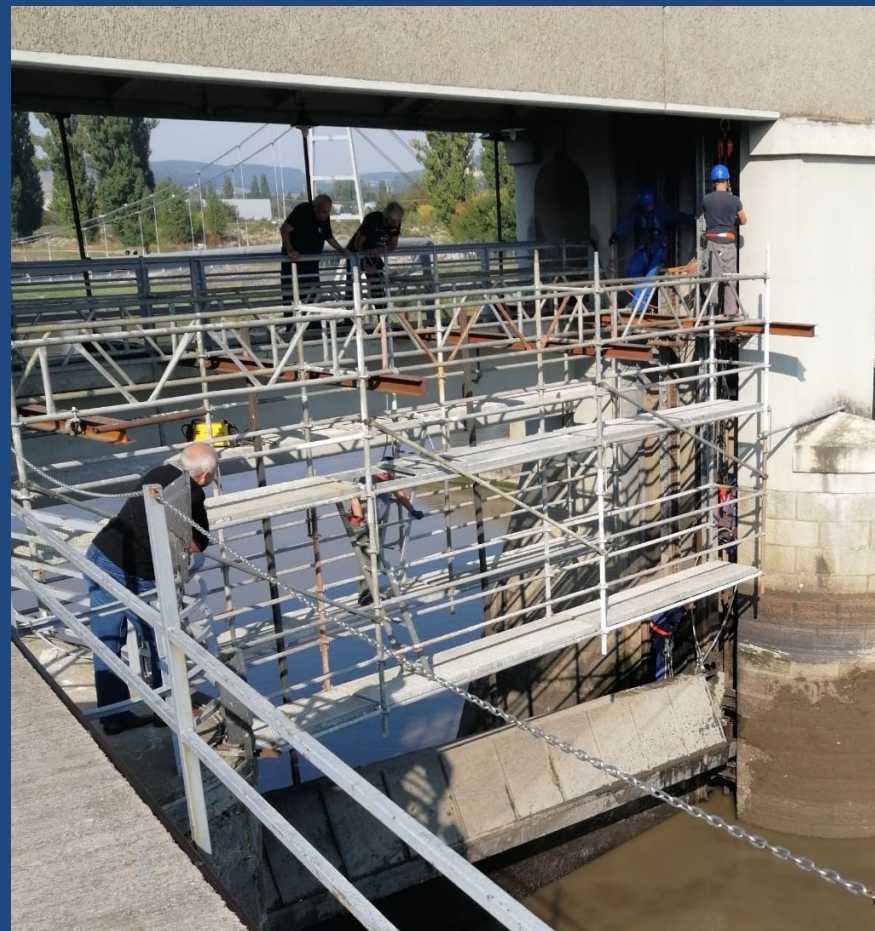
Pentru ridicarea stavilei a fost necesar sudarea unor urechi pe corpul stavilei. Deoarece nivelul apei era deasupra acestei stavile, s-a impus scaderea nivelului lacului si mentinerea acestui nivel scazut pentru o perioada cca. 2 zile.

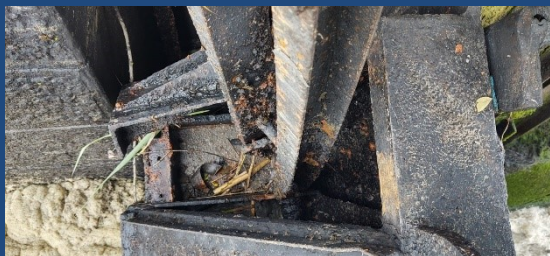
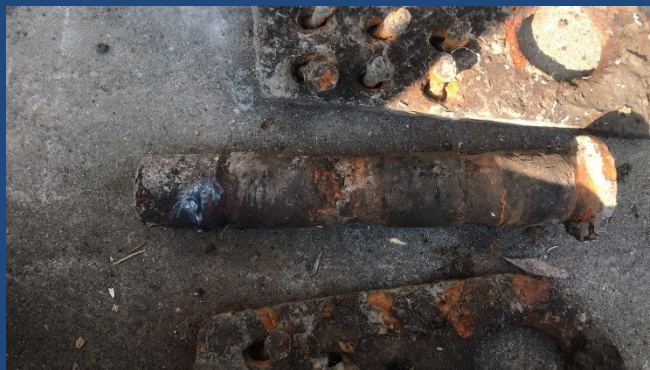
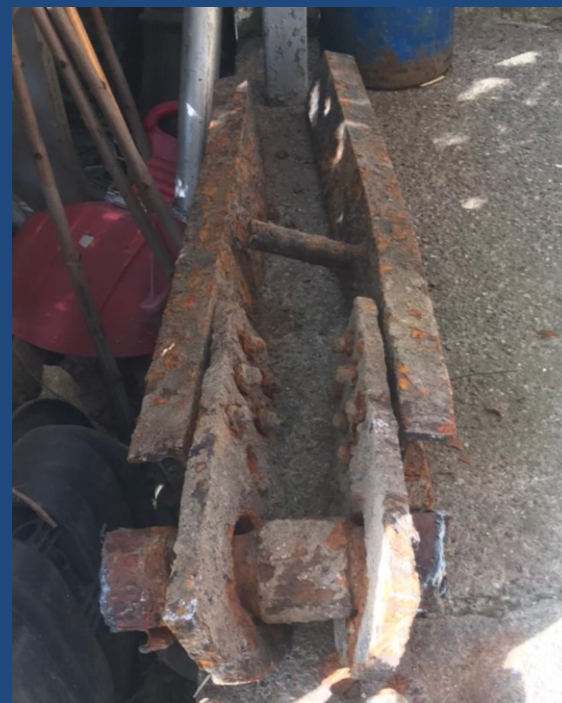
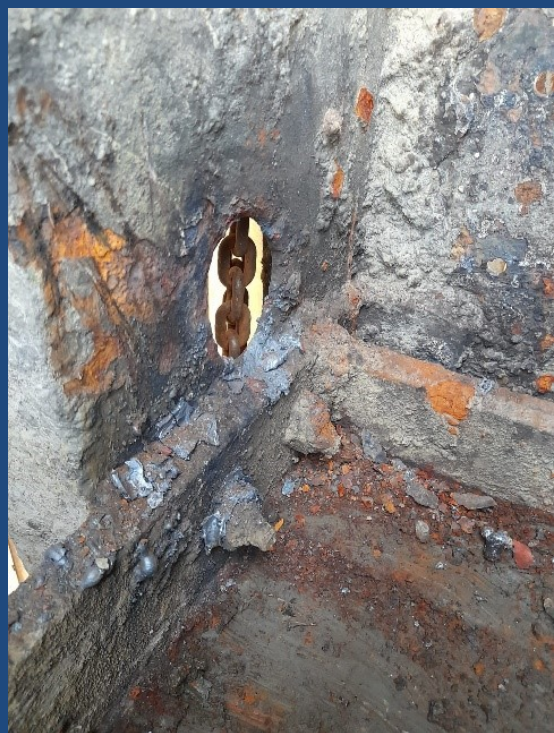
Dupa ridicarea stavilei s-a constatat ca din cauza gradului avansat de coroziune suruburile cu care eclisele erau prinse pe cremaliera au trecut prin corpul cremalierii, compromitand asamblarea. Cremaliera ce a ramas prinsa pe corpul stavilei a fost torsionata.

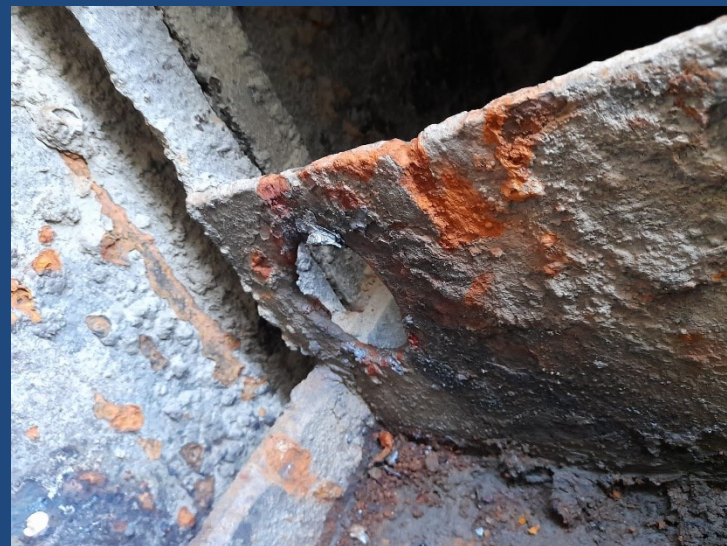
Dupa presablarea corpului stavilei, s-a constatat ca din cauza uzurii si a coroziunii, gaurile pentru bolt din staavila erau ovalizate. Aceste zone au trebuit ramforsate. Pozitia de lucru in aceste zone a fost foarte dificila

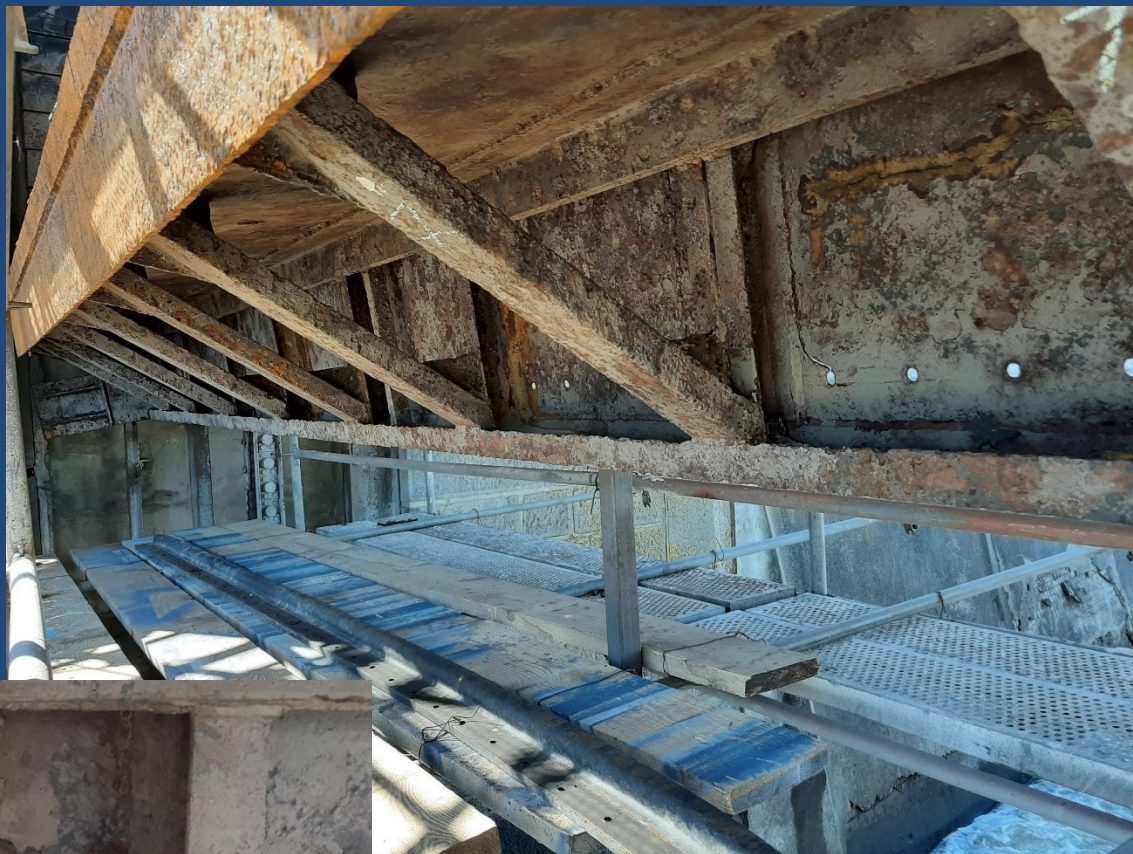
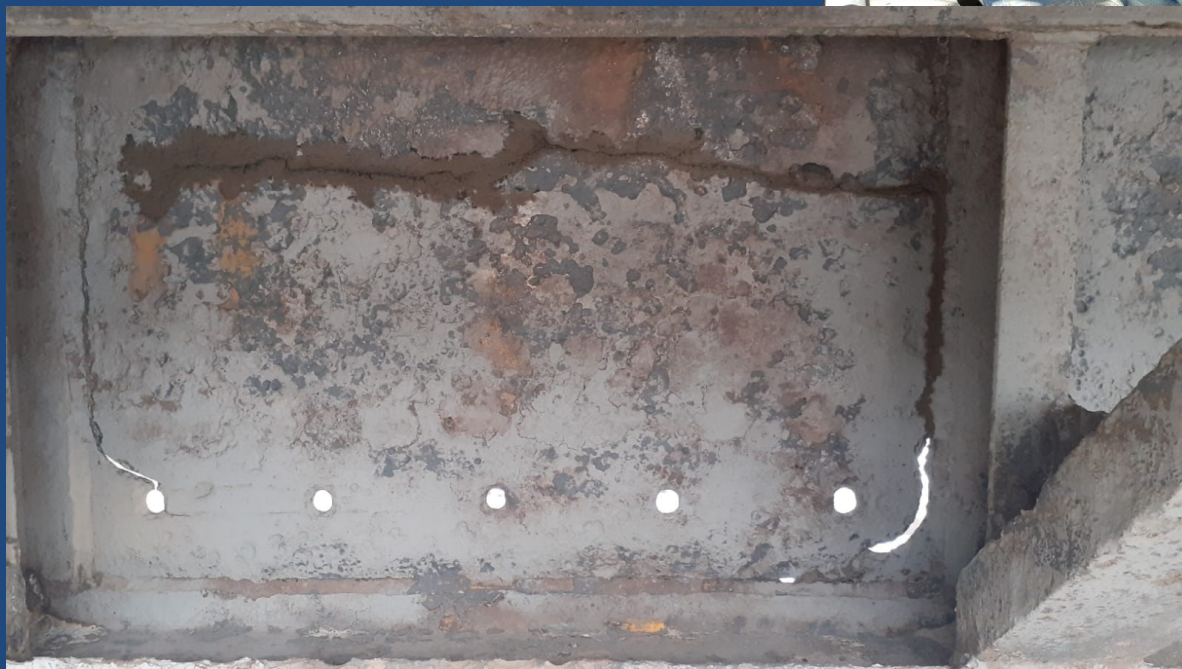
S-a mai constatat ca intreaga stavila este intr-un stadiu avansat de coroziune. Corpul stailei contine panouri fisurate. S-a intocmit o harta de masuratori si s-a prezentat beneficiarului.

S-a hotarat inclocuirea panoului cu probleme si realizarea de reparatii locale

Din cauza gradului ridicat de coroziune, UGC a recomandat ca stavila sa fie inlocuita cu o stavila noua

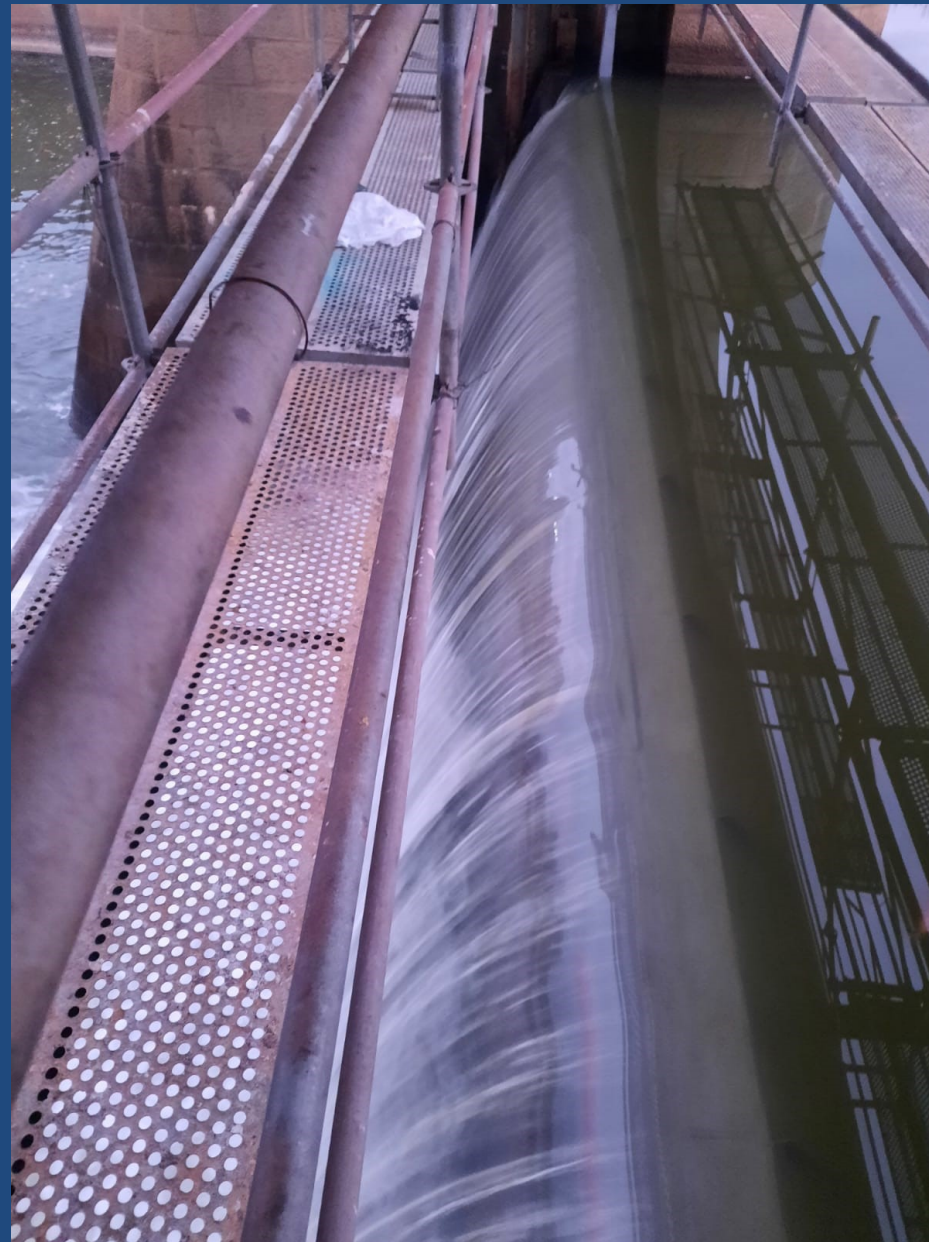
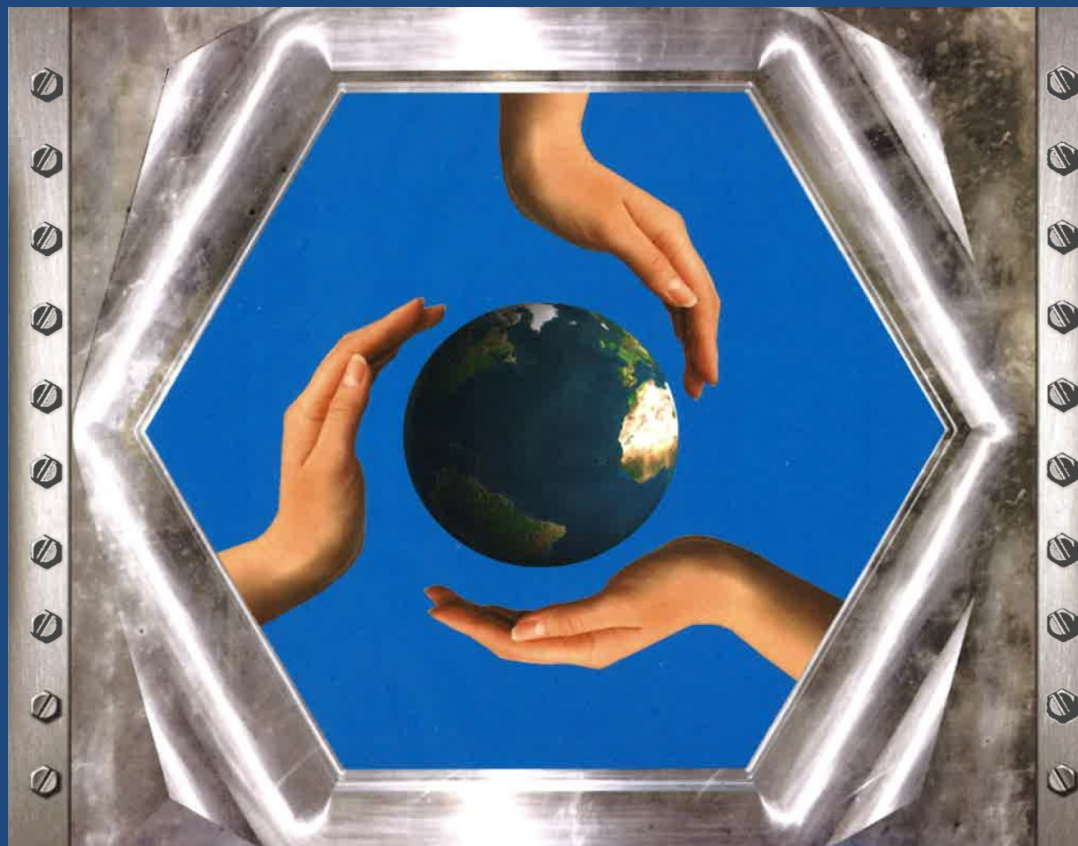
Pe data de 19.11.2021 s-au relizat probele de functionare. Nu au fost sezizate probleme in exploatare, miscarea stavilei facandu-se lin.

Deasemenea nu au fost observate pierderi de apa pe la garnituri.
