# Executie lucrari pentru realizarea obiectivului "Refacere grătar batardou golire fund nr.1, reabilitare vană fluture de siguranță – Baraj Poiana Uzului

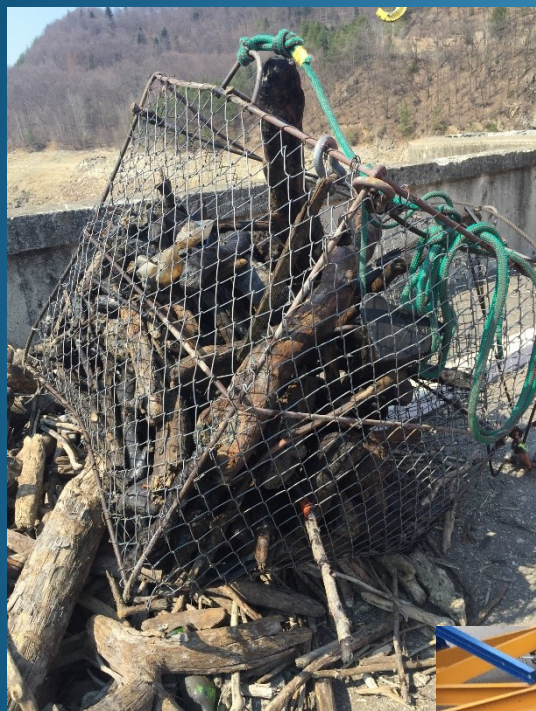
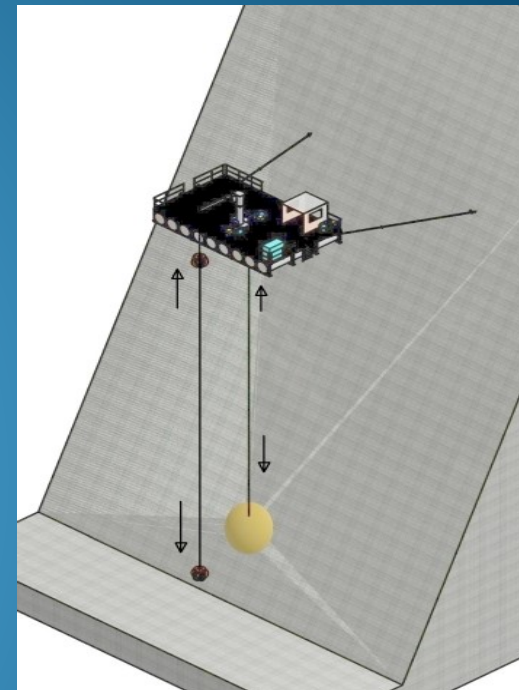
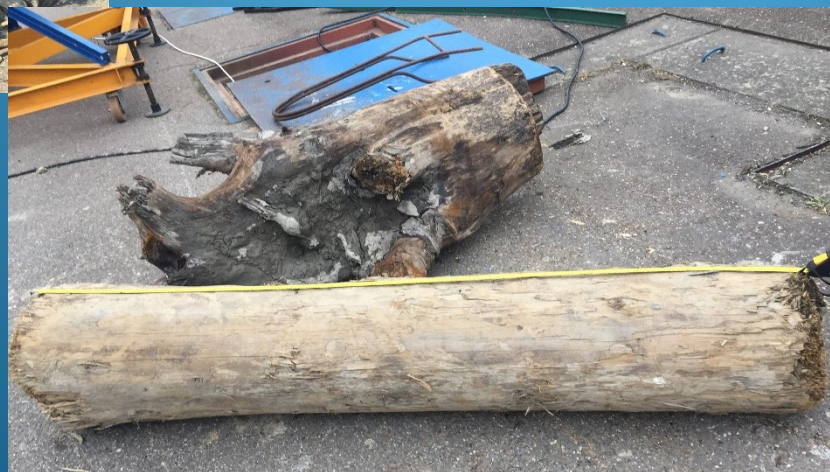
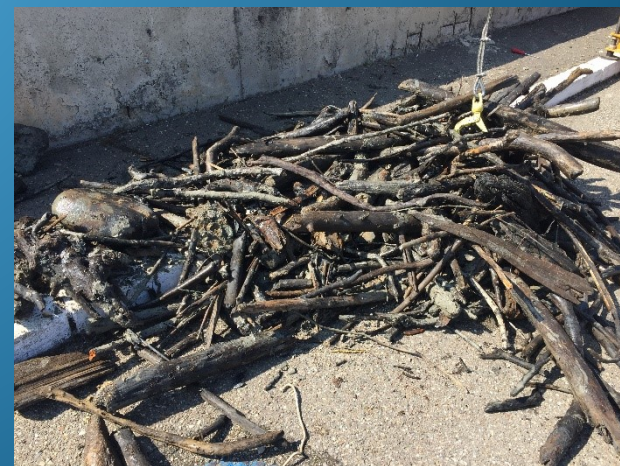
# Decolmatare manuala cu ajutorul scafandrilor

Dupa inspectia scafandrilor s-a constatat ca gratarul este colmatat in proportie de 80%. La decolmatarea golirii de fund scafandrii au lucrat 15 zile, câte 7 ore pe zi

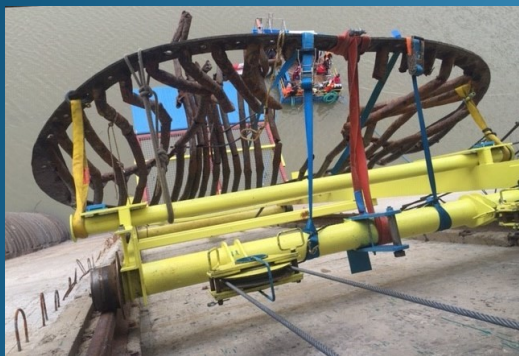
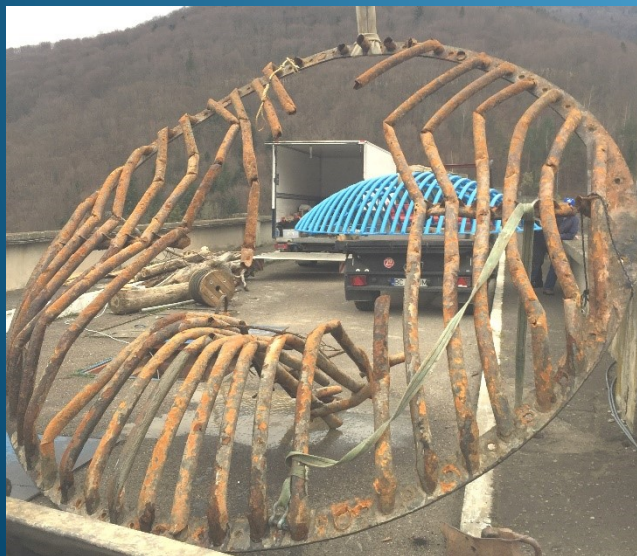
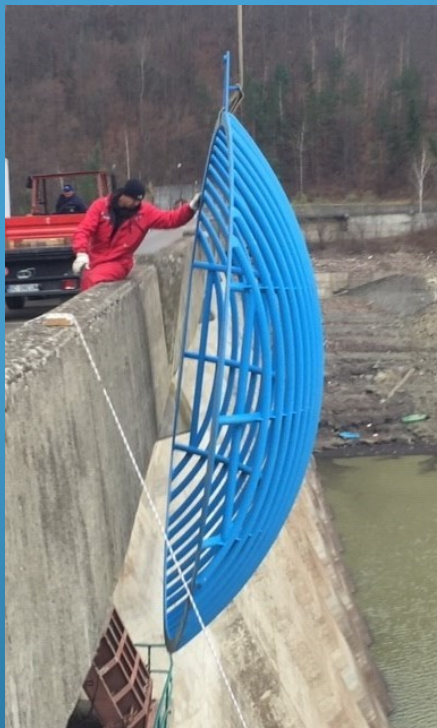
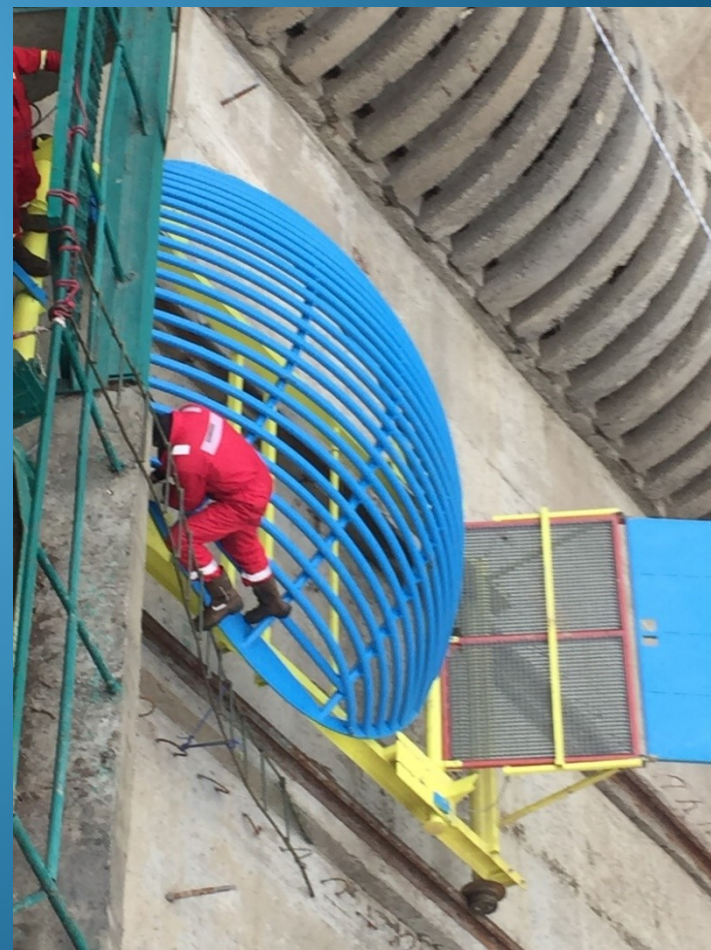
# Inlocuirea gratarului existent:

Dupa decolmatare, gratarul existent a fost scos la suprafata. Gratarul era intr-o stare avansata de coroziune, cu barele indoite catre interiorul galeriei.

**Gratarul a fost inlocuit cu un gratar similar ca forma si dimensiune.**

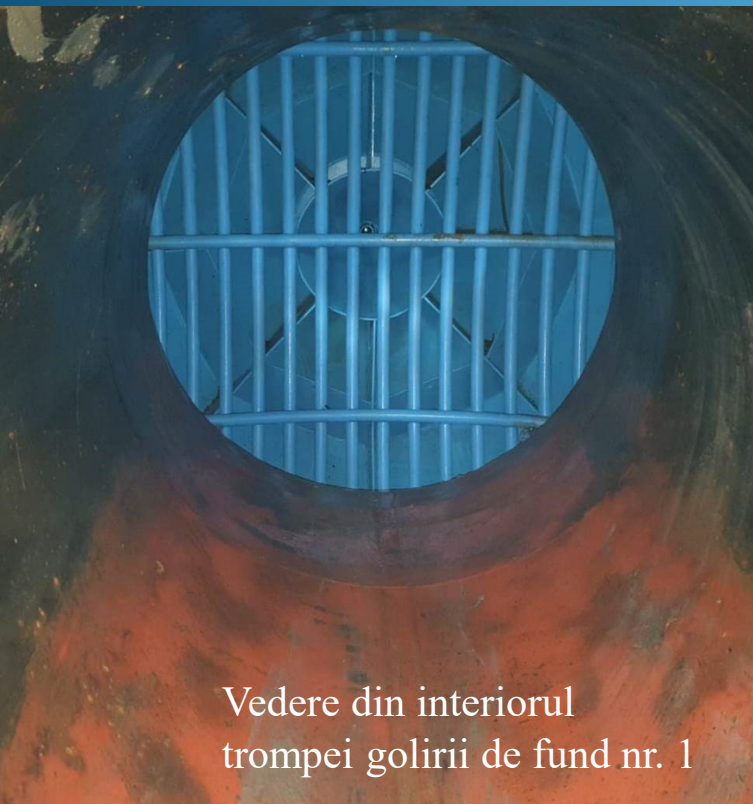
Vedere din interiorul  
trompei golirii de fund nr. 1
