| <b>Denumirea lucrarii :</b> | <b>Proiectare si executie rotoare monobloc, injectoare si deflectoare aferente hidroagregatelor din CHE Dobresti - asistenta tehnica la montaj si PIF</b> |
| <b>Nr. contract :</b> | 49/23.05.2019 |
| <b>Beneficiar :</b> | SPEEH HIDROELECTRICA SA |
| <b>Furnizor :</b> | S.C. Uzinsider General Contractor S.A. |

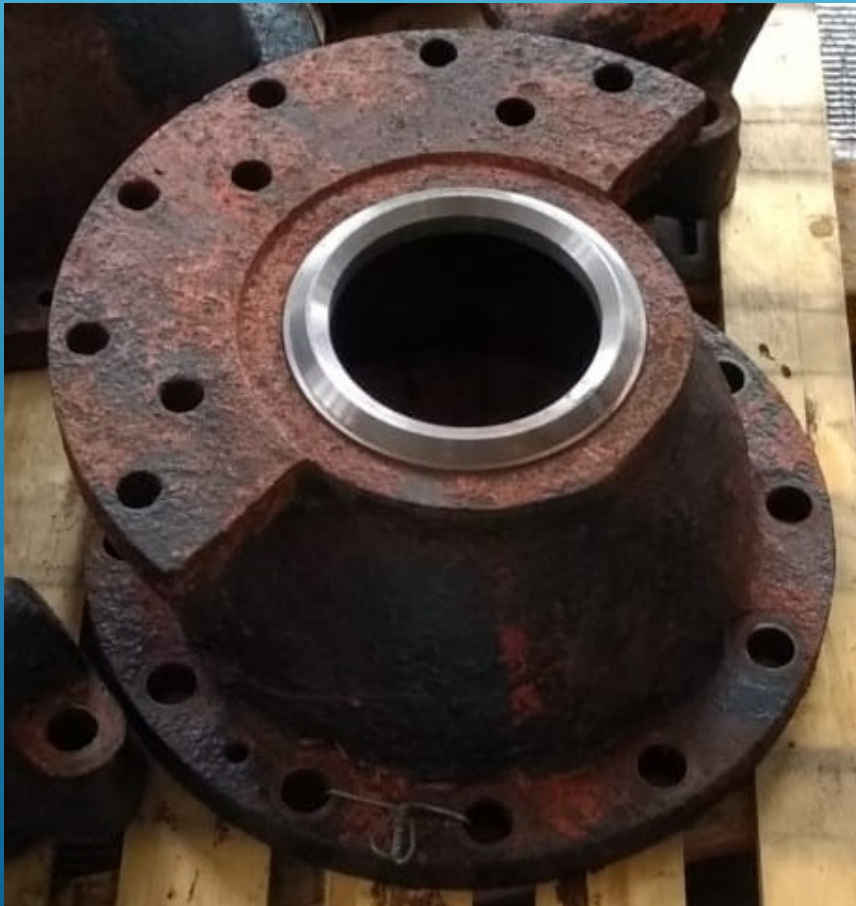
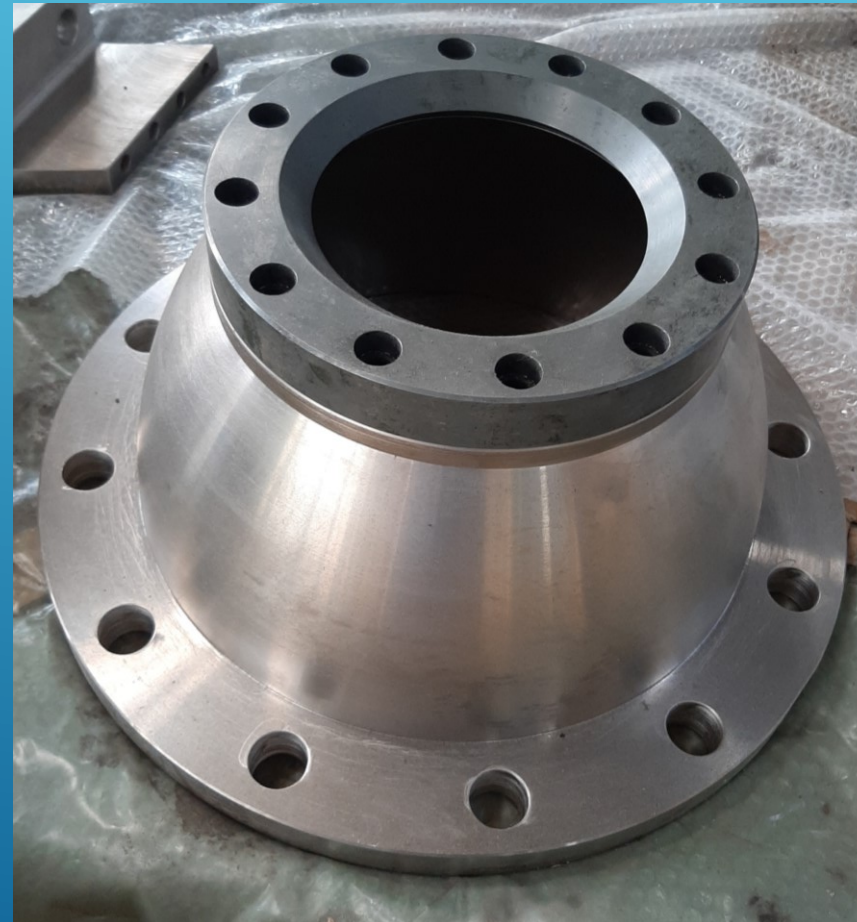
- Pentru injectoare a fost pastrata solutia existenta, s-au reconditionat tijele vechi.

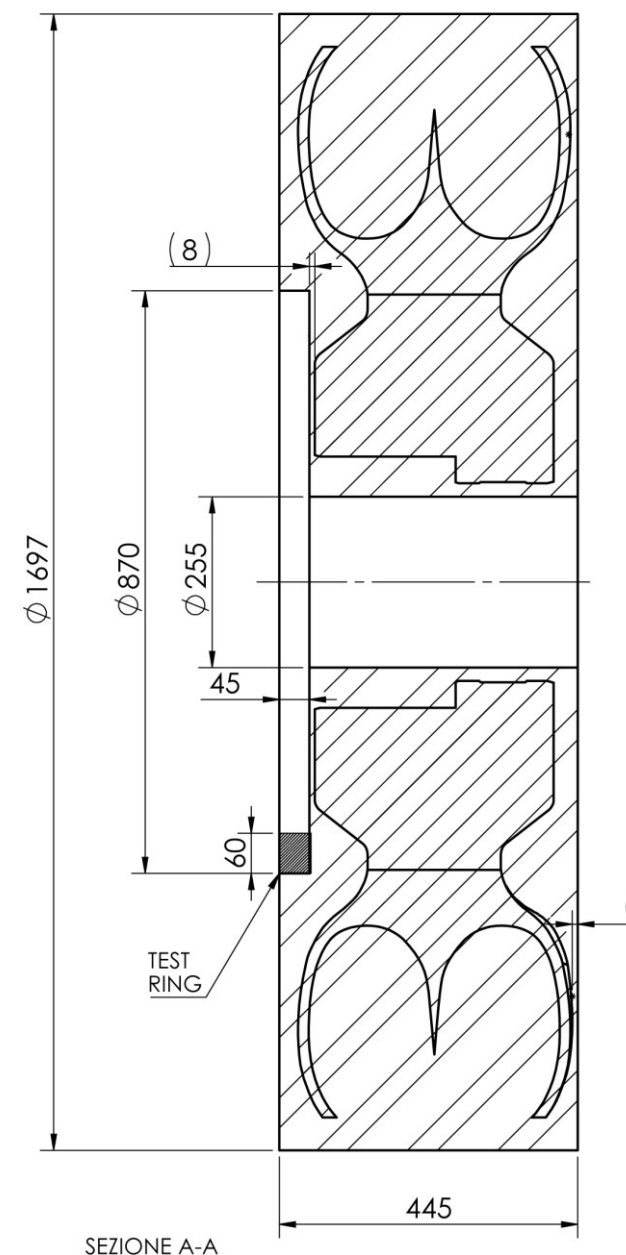
Prelucrarea s-a realizat pe o masina cu comanda numerica in 5 axe. Dupa prelucrare interiorul cpelor a fost lustruit

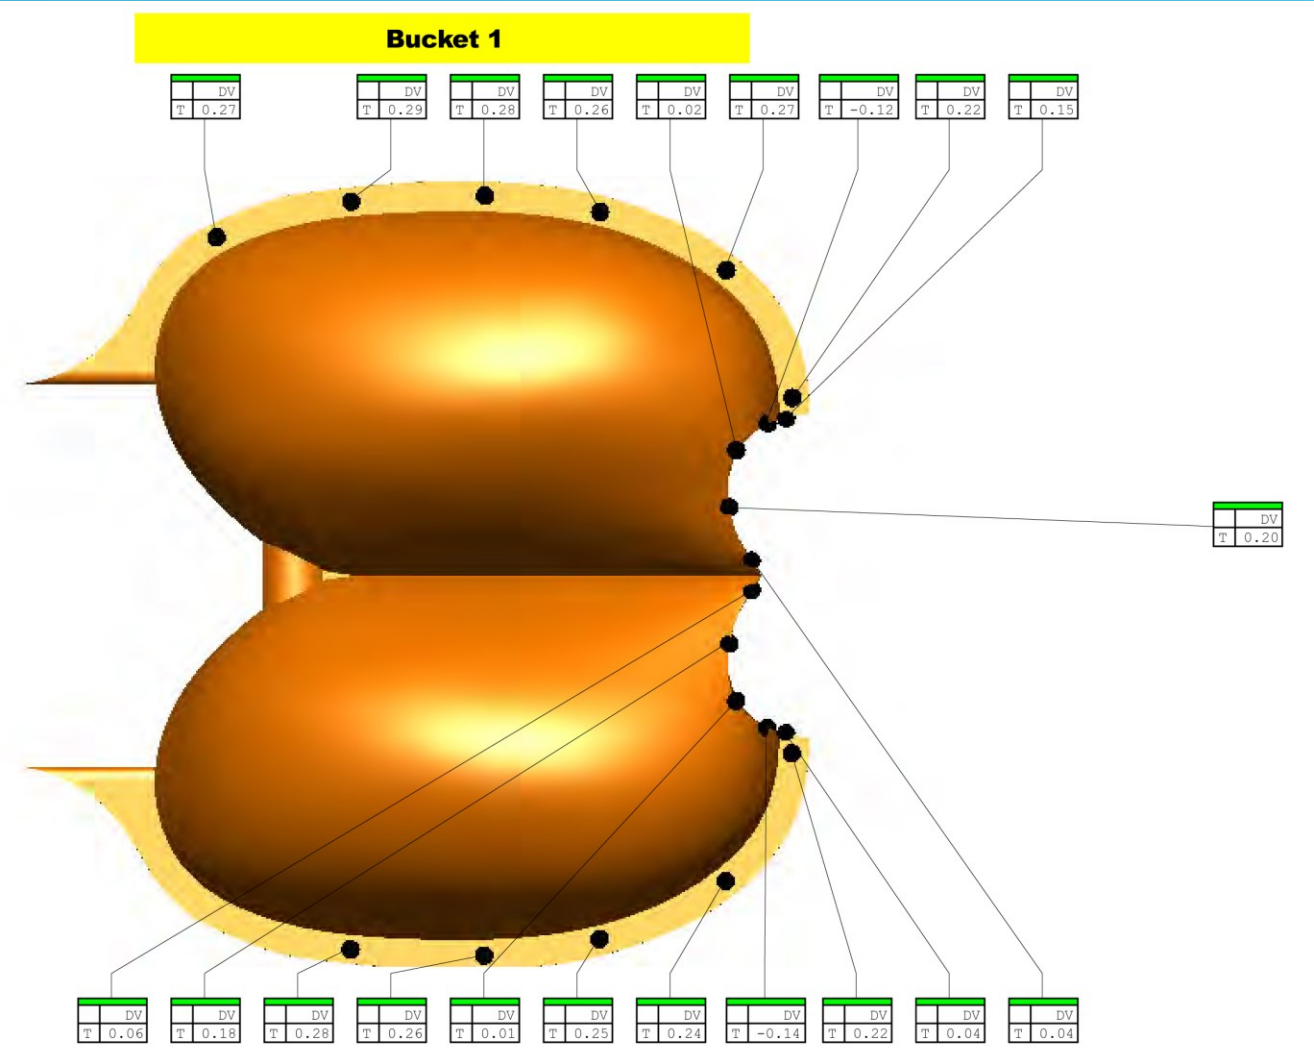
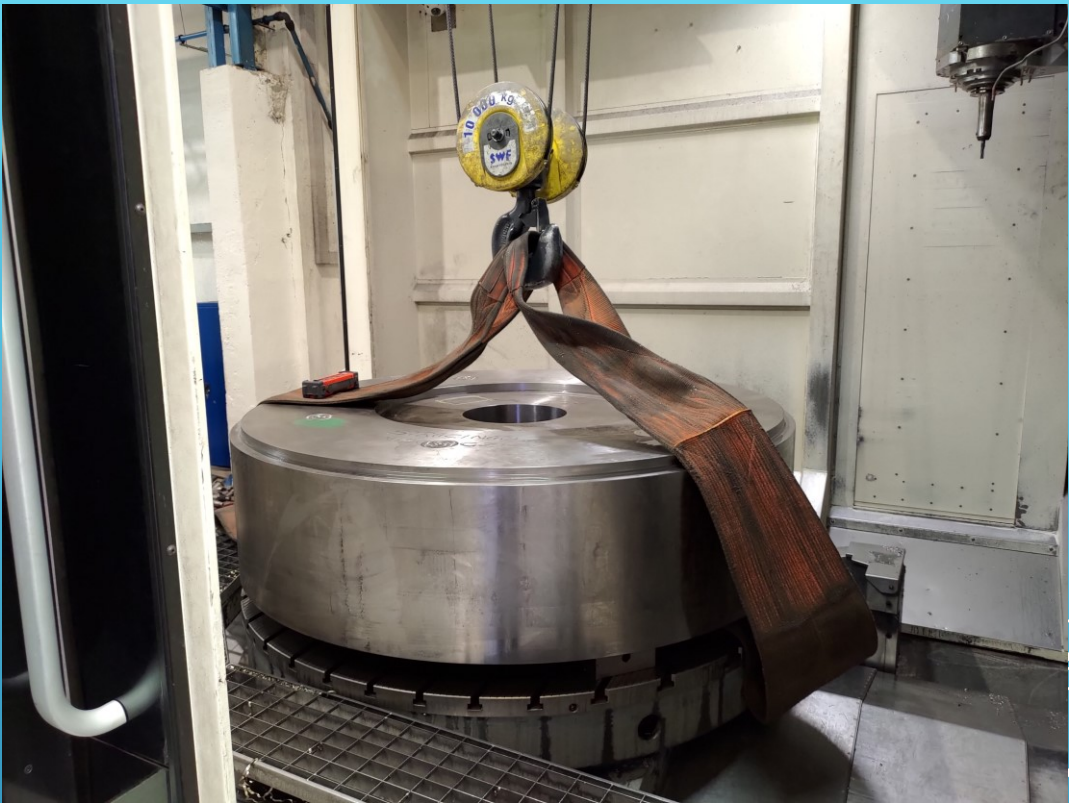
Controlul paletelor s-a realizat pe o masina de masurat 3d. S-au controlat 3 palete consecutive, incluzand prima si ultima paleta prelucrata.

- După verificarea pe mașina 3d s-a realizat controlul final al suprafețelor cu pulberi magnetice și lichide penetrante 100%

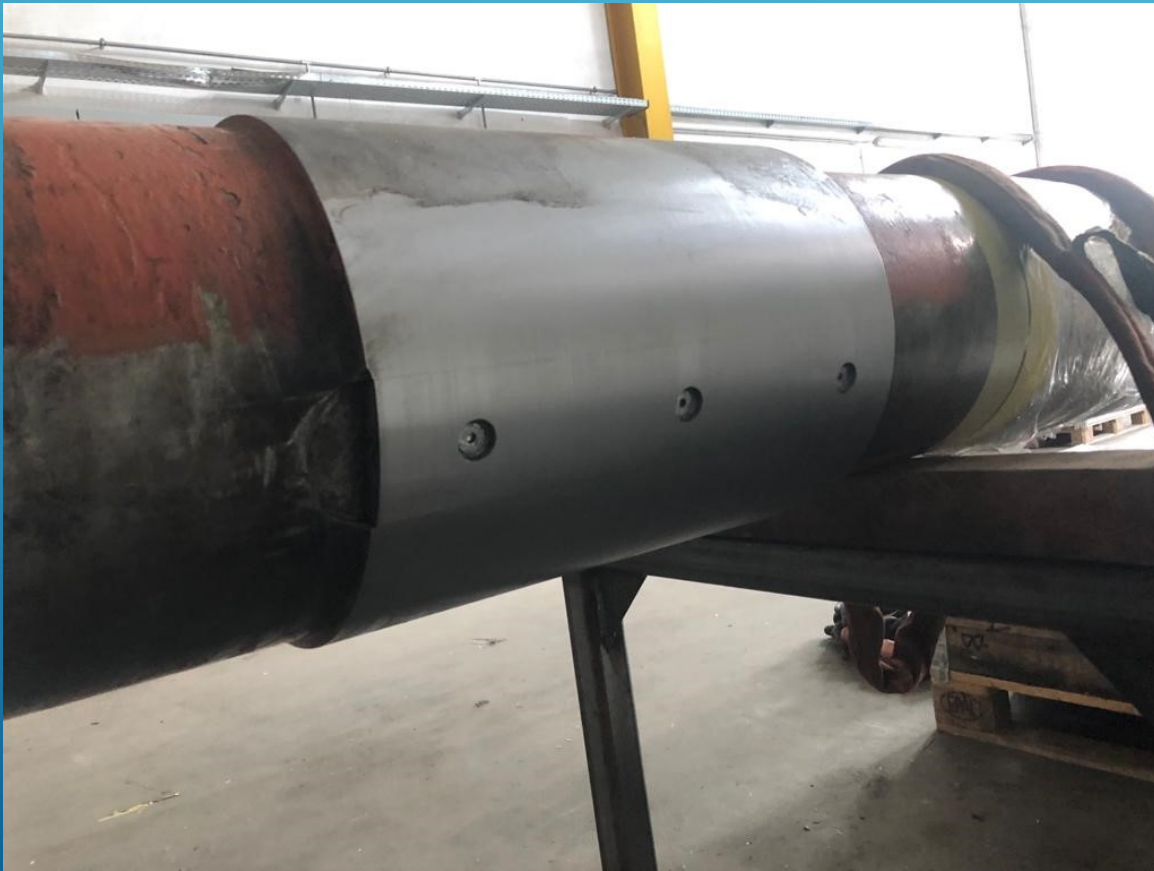
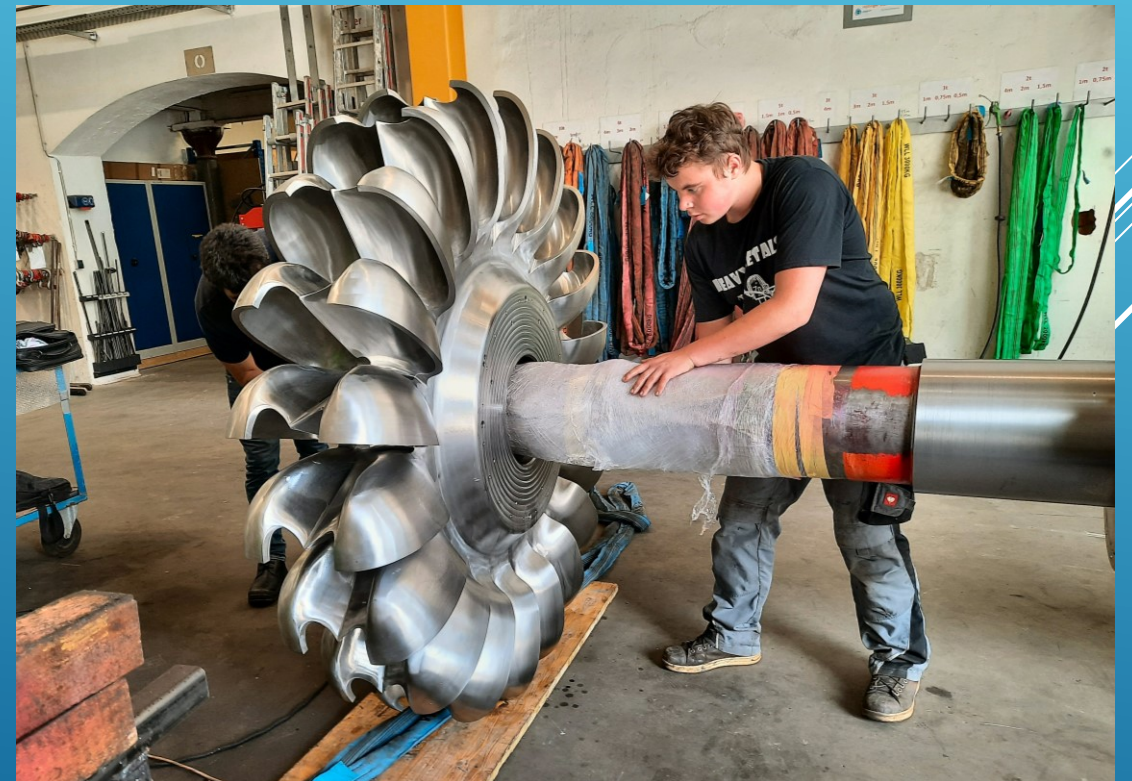
Deoarece noul rotor se monteaza pe arbore prin sistem dublu con (fara pene), in zona de pe arbore unde erau vechile locase ale penelor, s-a introdus material de adaos si s-a strunjit la fata. Materialul de adaos a fost prins cu suruburi.

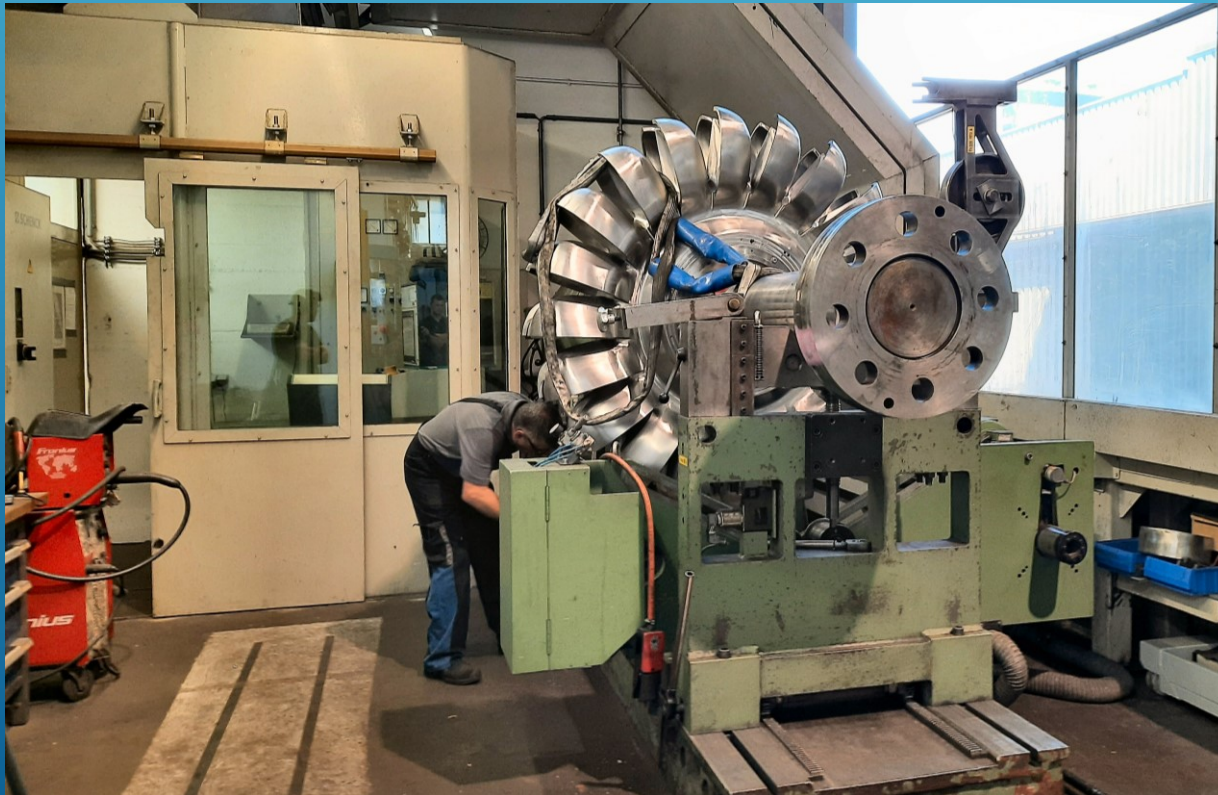
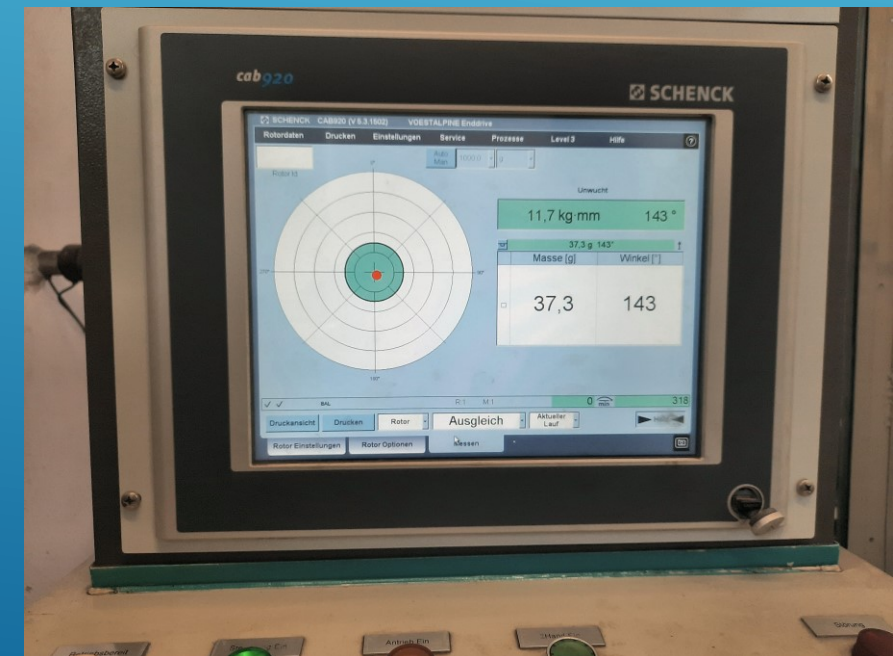
WWS a realizat echilibrarea dinamica a ansamblurilor rotor-arbore in fabrică  
PV de echilibrare este anexa la dosarul de calitate al produselor.

Dezechilibru total rezidual: 37.30g

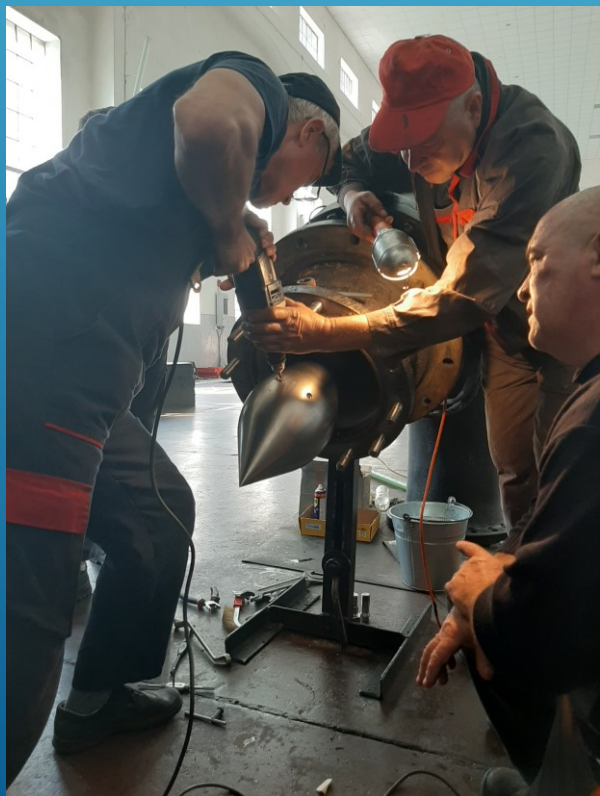
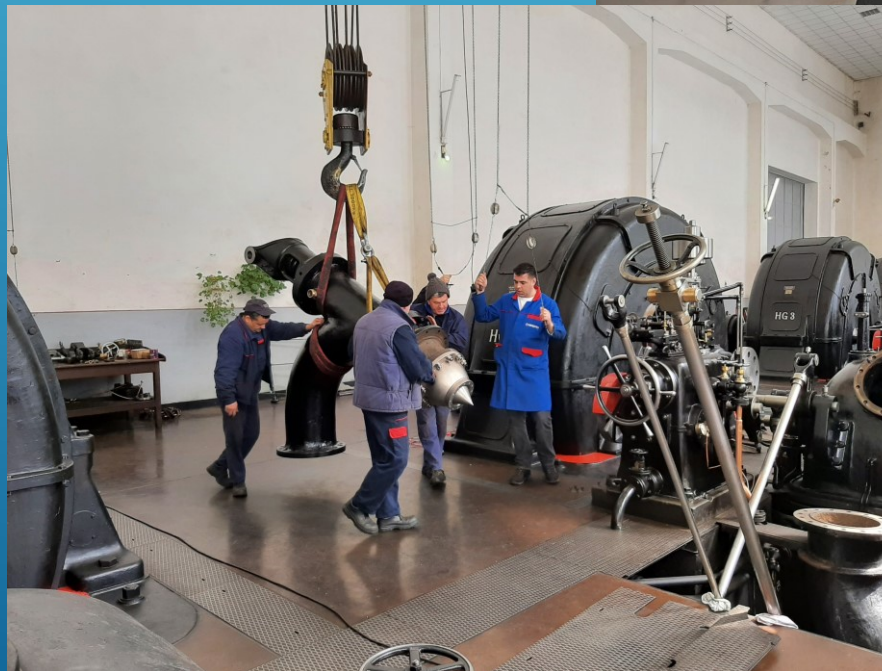
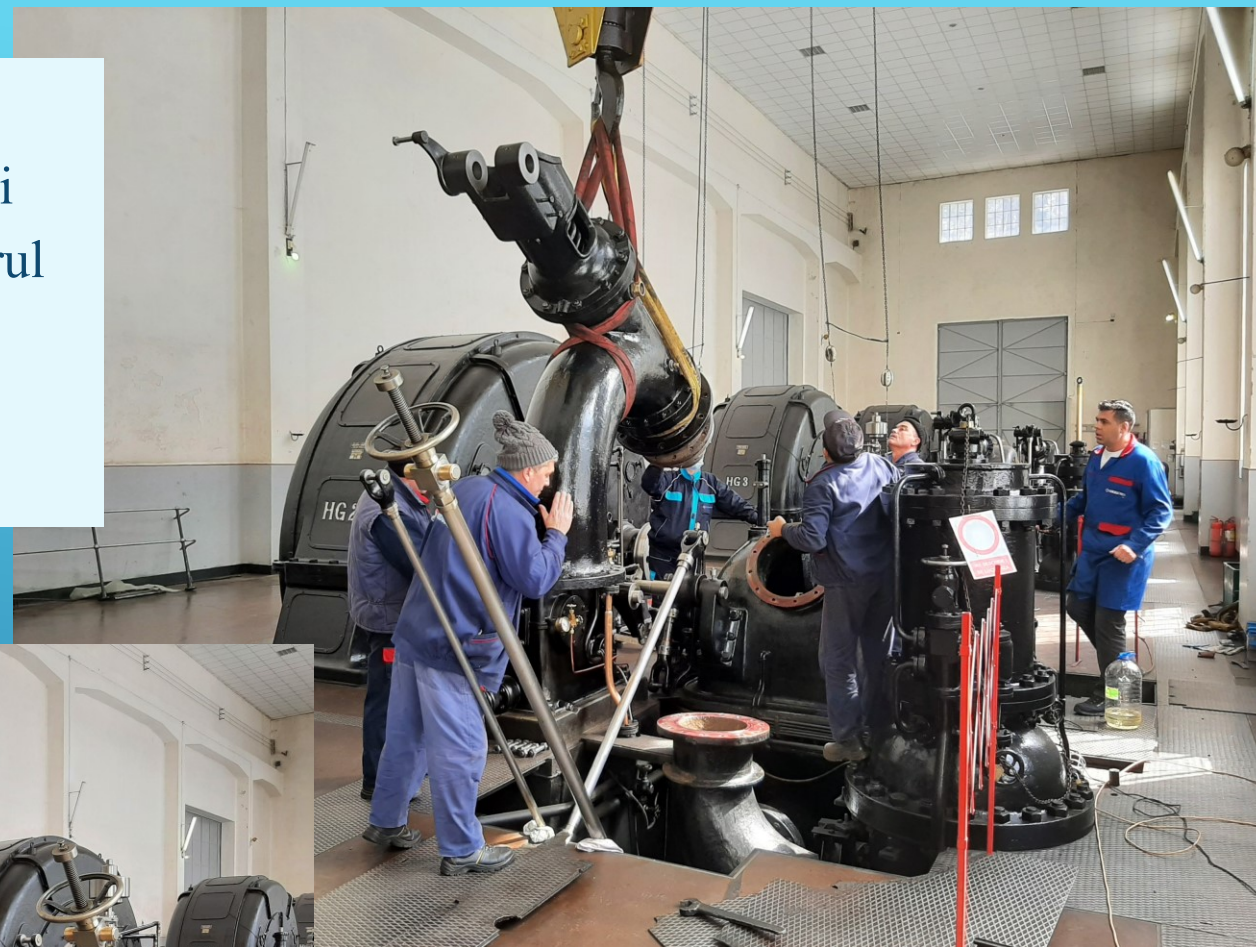
- ▶ Montajul in santier a inceput prin asamblarea injectorului superior. Acesta a fost scos din carcasa si asamblat separat pentru usurinta montajului. Injectorul inferior a fost asamblat la pozitie. Astfel timpul de montaj a putut fi redus la jumatate prin montarea in paralel a injectoarelor.

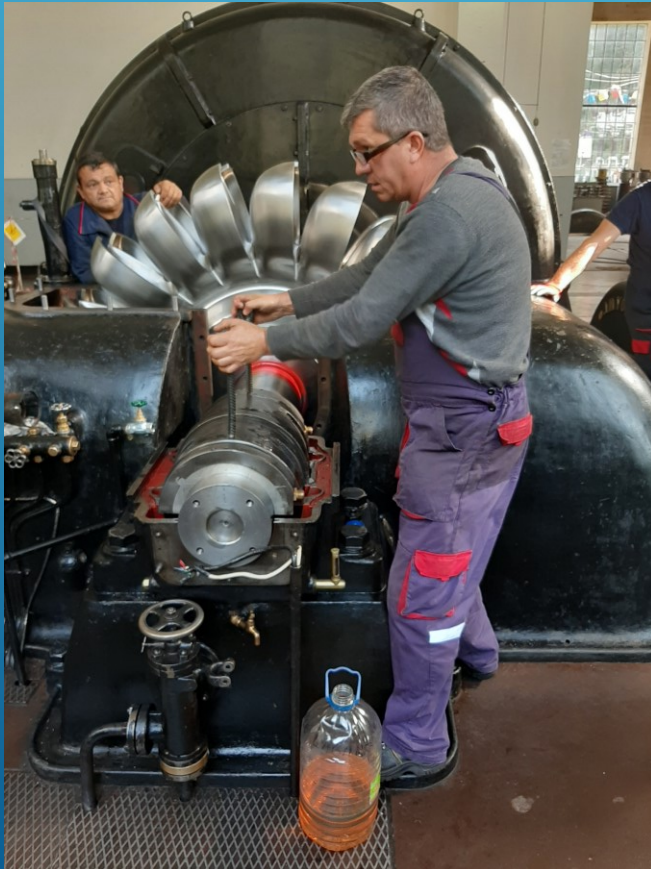
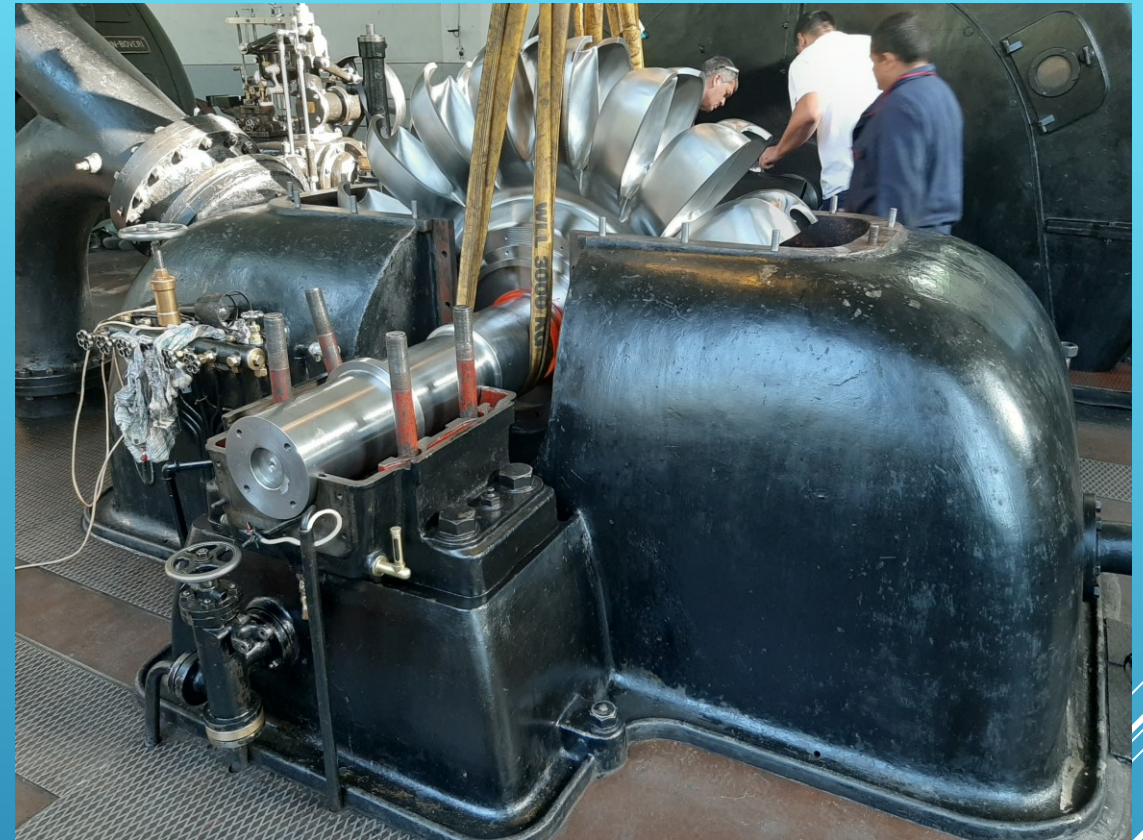
- ▶ Deoarece materialul antifricțiune pe pe lagari era în stare foarte bună, s-au refolosit lagarii vechi fără a fi recondiționați
