**UZINSIDER**  
GENERAL CONTRACTOR S.A.

# REPARATII PANOU SUPERIOR SI SISTEM DE ACTIONARE STAVILA PLANA DUBLA NR.1 LA BARAJUL DE PRIZA NR.1 TG. MURES

contract nr. 29 din 12.08.2021

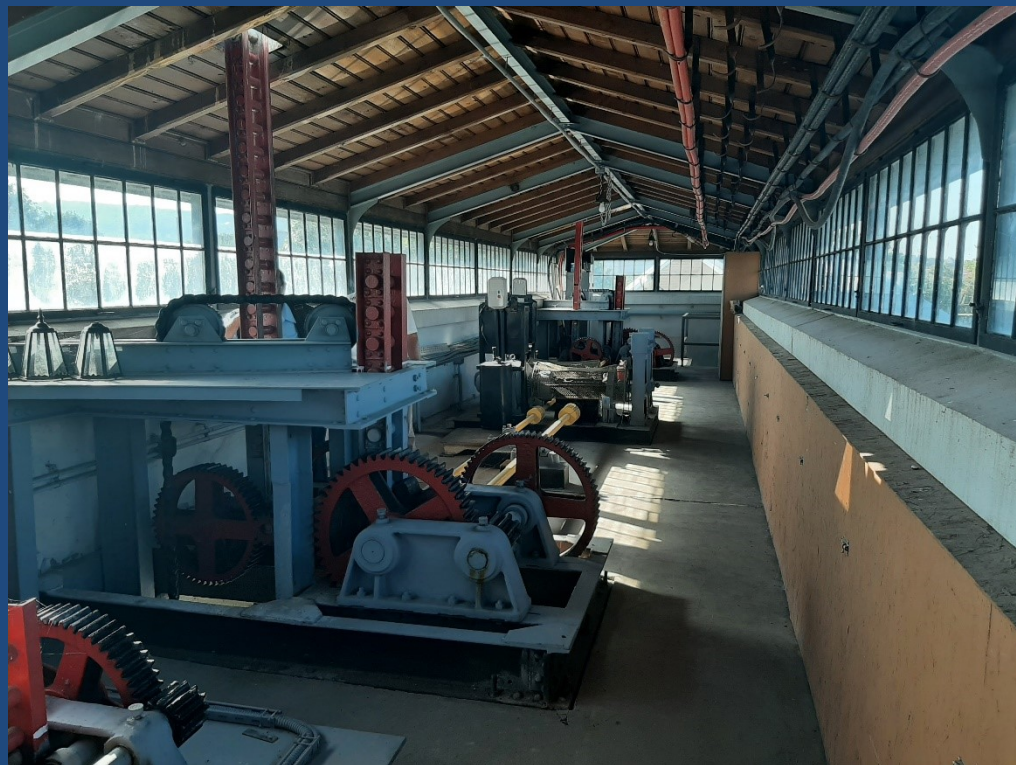
Pe data de 30.05.2021, una din cremalierile stavilei superioare a deschiderii 1 a cedat, iar panoul superior al stavilei a cazut in apa.
