# Executie lucrari pentru realizarea obiectivului "Refacere grătar batardou golire fund nr.1, reabilitare vană fluture de siguranță – Baraj Poiana Uzului

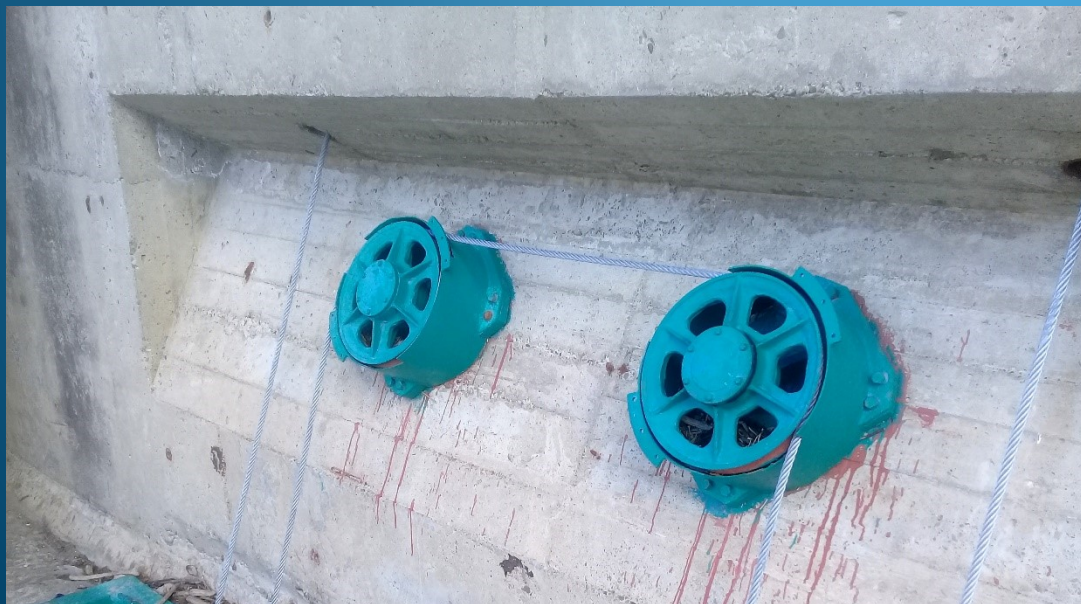
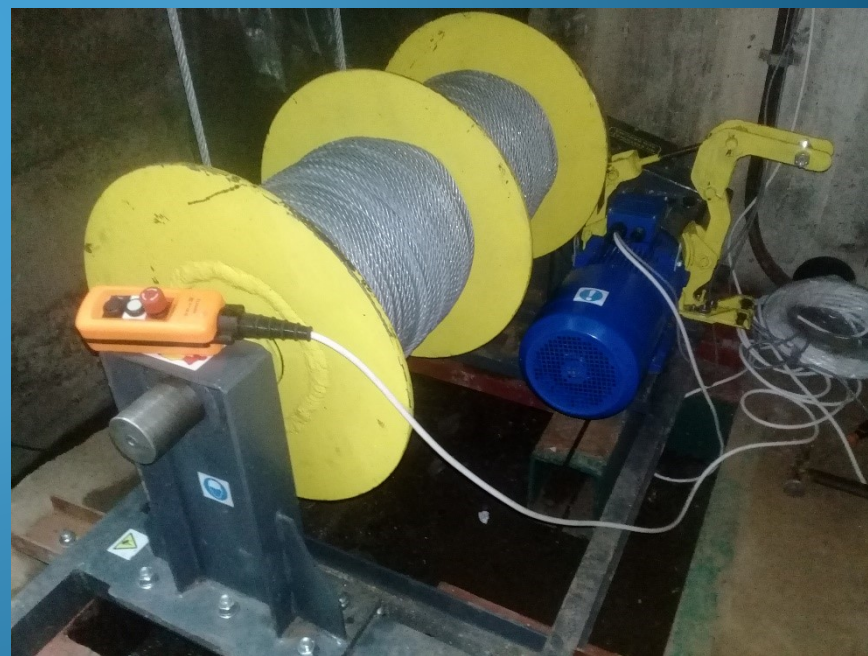
# Instalarea noului troliu

A fost inlocuit troliul existent, cu un troliu nou cu o putere mai mare in vederea coborarii in siguranta a noilor echipamente. Troliul a fost amplasat pe aceiasi pozitie pentru a putea folosi sistemul existent de ghidare a cablului

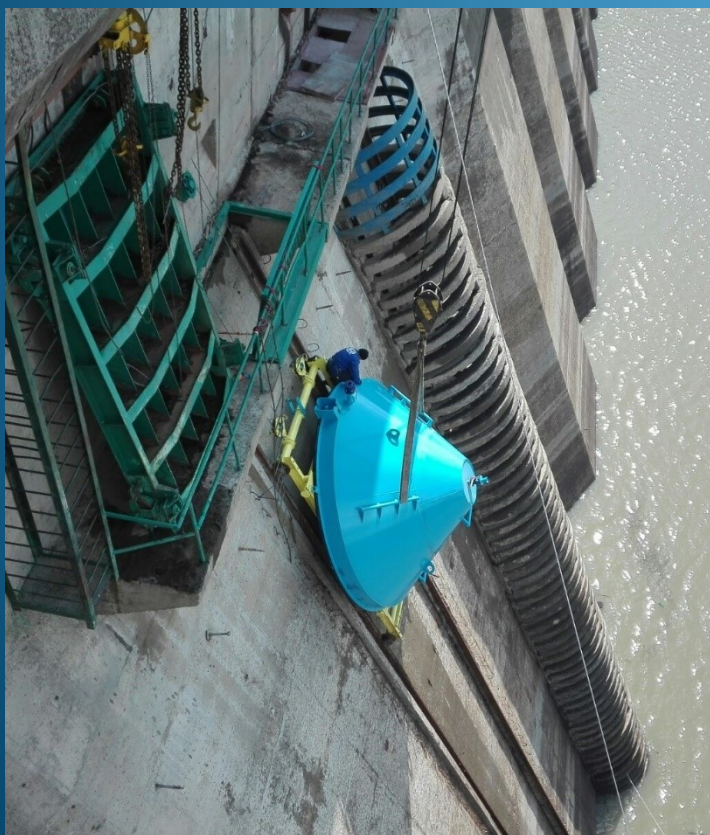
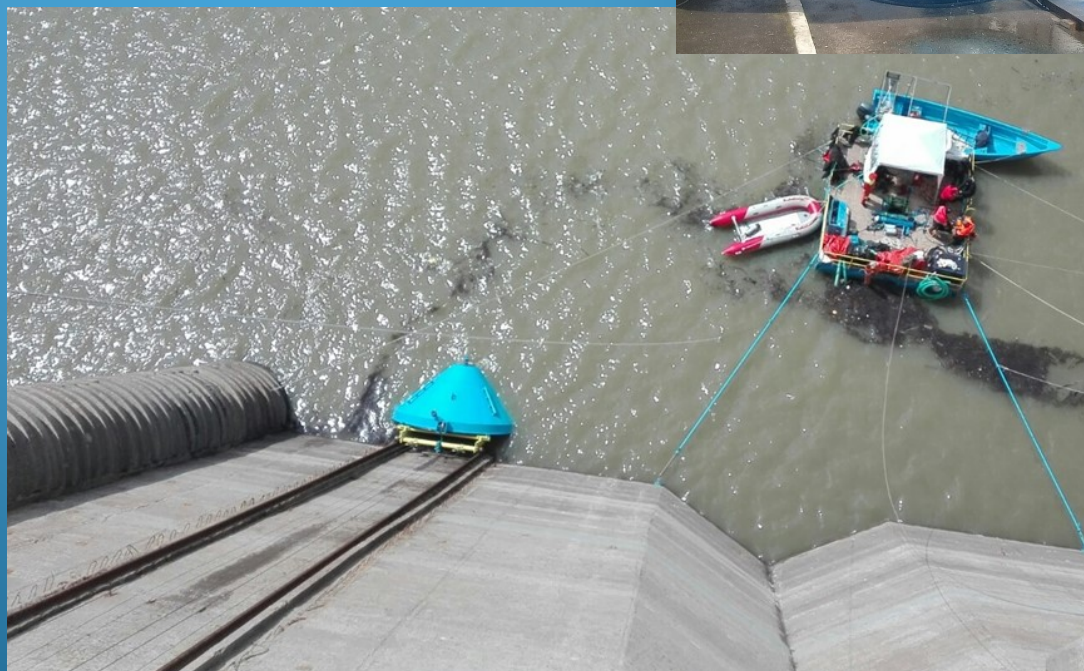
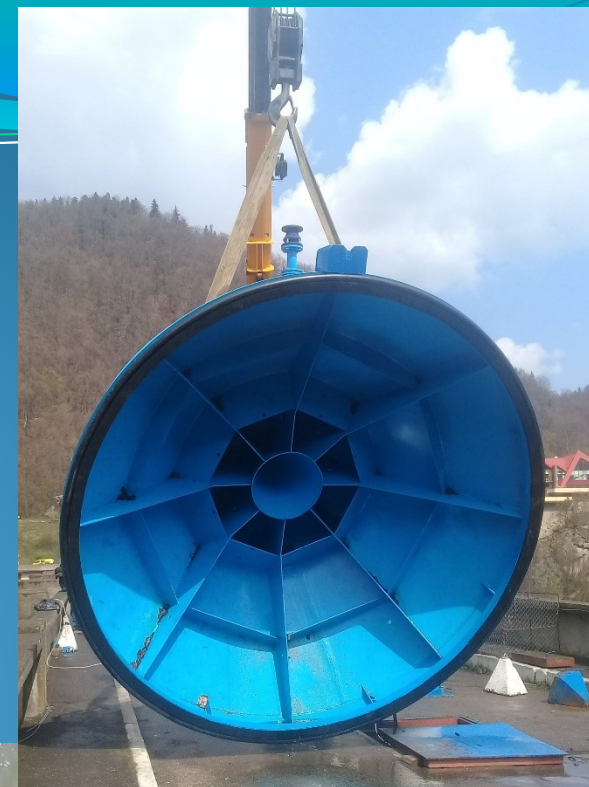
# Coborarea batardoului

Dupa montarea gratarului s-a trecut la etansarea galeriei cu ajutorul batardoului. Acesta a fost coborat cu ajutorul troliului, pe sanie pana sub nivelul apei, dupa care a fost preluat de scafandri si coborat cu ajutorul baloanelor gonflabile si a troliului de pe ponton

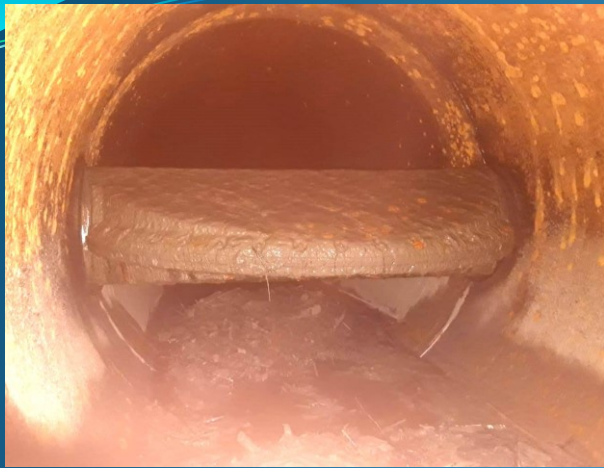
# Demontarea și scoaterea vanei fluture VF 1500

Înainte de scoaterea vanei s-a efectuat o inspecție în interiorul golirii de fund pentru a evalua eficiența etansării cu ajutorul batardoului, după care s-a trecut la scoaterea vanei în vederea recondiționării acesteia în fabrică.

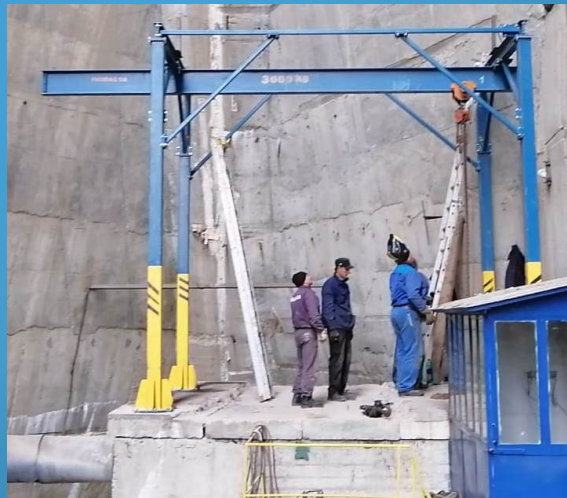
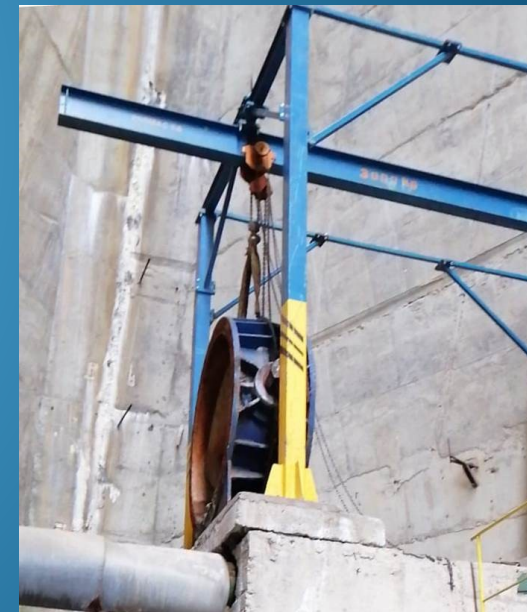
Scoaterea vanei

Vedere din interiorul  
trompei golirii de fund nr. 1
